Comune di  
**Bottanuco**  
Provincia di Bergamo

**Piano  
Eliminazione  
Barriere  
Architettoniche**

**Schede spazi pubblici e percorsi**

Febbraio 2024

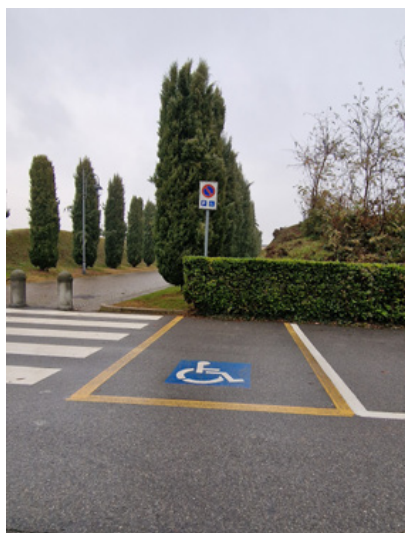
*Lo stallo riservato più vicino all'accesso è quello su Via Dante, lo stallo presenta dimensioni inferiori a quanto prescritto dal CdS, ma è comunque garantito spazio libero a lato per un'agile salita e discesa dall'autovettura. Non è possibile ricavare uno stallo riservato nelle immediatezze dell'accesso su Via Conciliazione.*

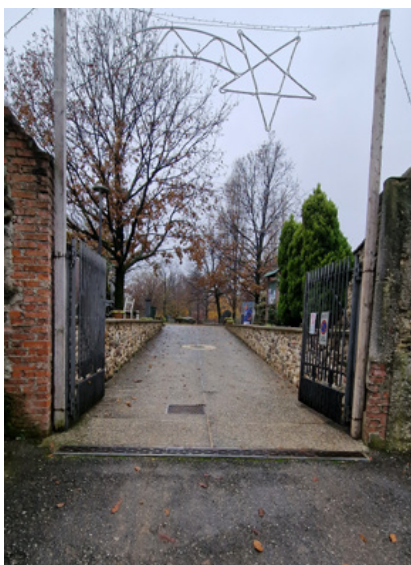
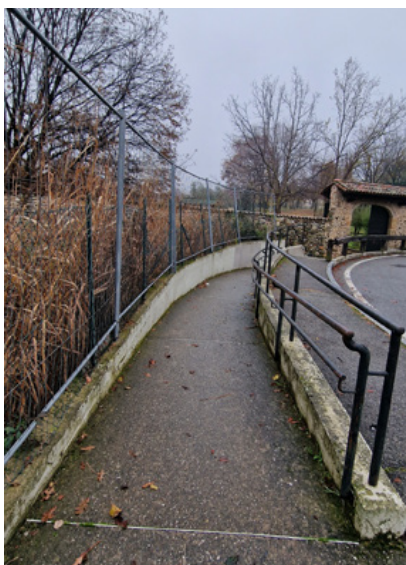
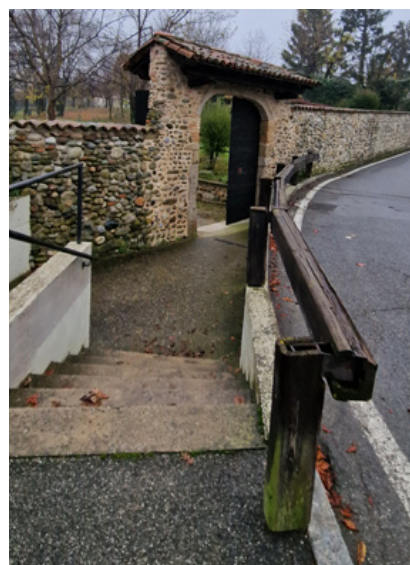
#### Documentazione fotografica

*L'accesso principale si costituisce di un cancello carrabile, la rampa successiva all'ingresso non garantisce garanzie in termini di accessibilità, possibile comunque posizionare un corrimano come elemento facilitatore per persona anziana o fragile ed innalzare il livello di sicurezza. L'accesso su Via Conciliazione è l'ingresso accessibile, dotato di rampa, opportuno posizionare corrimano anche sul secondo lato dei gradini esterni.*

Ambito	Criticità rilevata	Possibile intervento risolutivo	Rif. normativi	Stima Costo
Accessi & percorsi	Assenza corrimano ambo i lati gradini ingresso Via Conciliazione	Fornitura e posa corrimano lato mancante ad altezza 90 cm	DM 236/89 8.1.10	400,0 €
Accessi & percorsi	Assenza corrimano rampa carrabile ingresso principale	Inserimento di corrimano come elemento facilitatore per persona anziana e di sicurezza in caso di fondo ghiacciato	DM 236/89 8.1.11 LR 6/89 2.1.2	1.000,0 €
Arredi e attrezzature	Attrezzatura ludica implementabile con giochi accessibili anche a bambini con fragilità	Ipotesi installazione di tre nuovi giochi accessibili completi di pavimentazione in gomma colata antitrauma	--	18.000,0 €
Arredi e attrezzature	Panchine e tavoli area giochi non raggiungibili da persona su carrozzina	Realizzazione di percorso pedonale in calcestruzzo comprese aree di sosta e movimentazione carrozzina a fianco di sedute	DPR 503/96 art. 9 DM 236/89 art. 4.1.4- 8.1.4	9.000,0 €

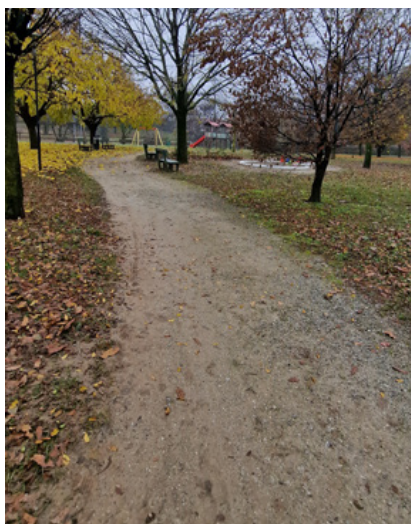
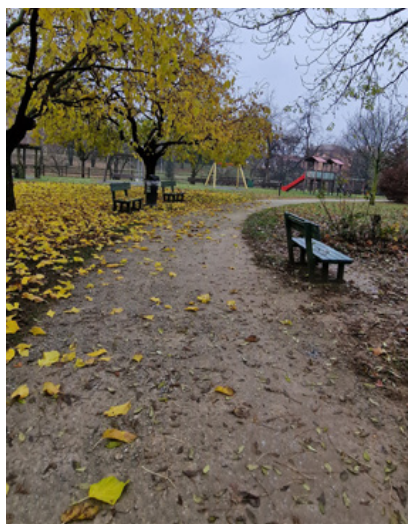
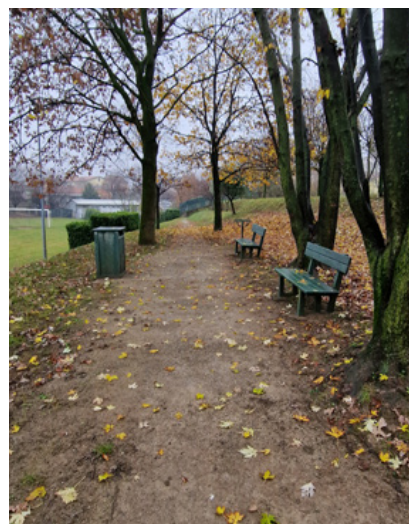
### Documentazione fotografica

*I percorsi all'interno del Parco risultano per lo più accessibili, realizzati in calcestruzzo con pezzatura fine superficiale, adeguatamente costipata che garantisce omogeneità sufficiente per essere percorsi da carrozzina o passeggino.*

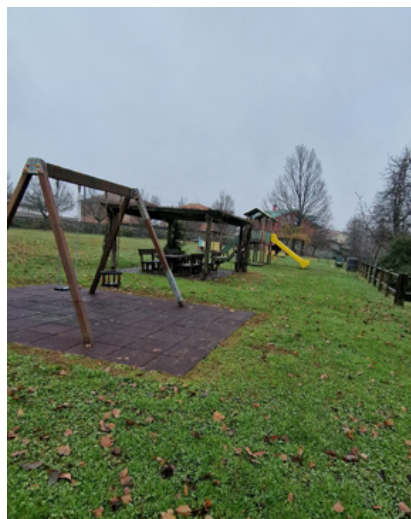
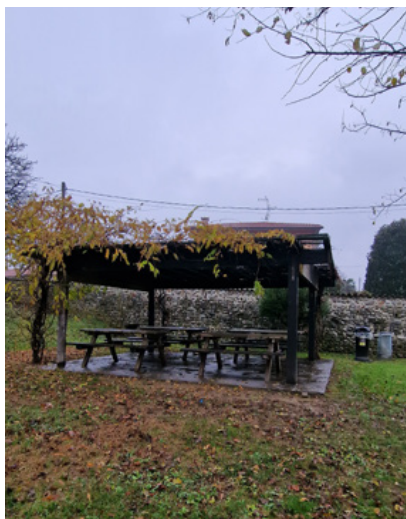
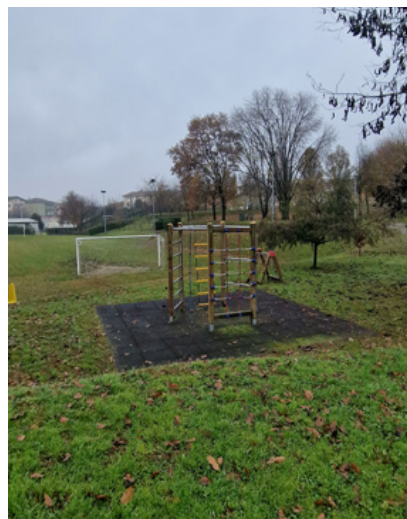
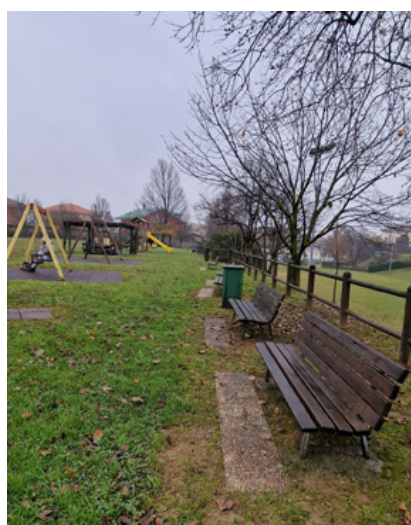
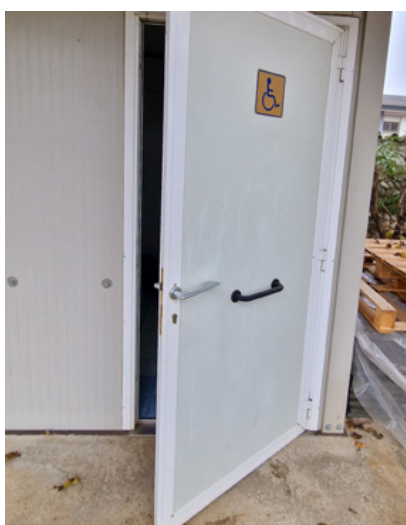
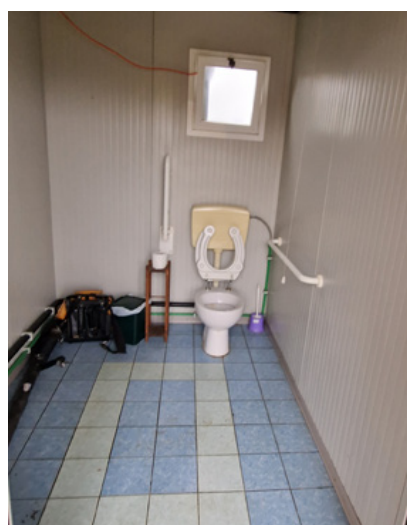
Documentazione fotografica

*Il parco presenta un ottimo quantitativo di elementi di arredo urbano e di giochi per bambini. Nessuna delle attrezzature ludiche risulta della tipologia inclusiva, accessibile anche da parte di utente fragile, possibile realizzare un'area giochi inclusiva, realizzata in piano con finitura in gomma colata anti-trauma, da collegarsi ai percorsi pedonali ed attrezzata con attrezzi ludici inclusivi. Inoltre al maggior parte delle sedute risulta non accessibile, non collegata ai percorsi pedonali, opportuno realizzare un percorso in calcestruzzo che renda accessibili almeno le sedute poste nella zona giochi e il gazebo con*

tavoli. Perfettamente accessibile il bagno disabili.

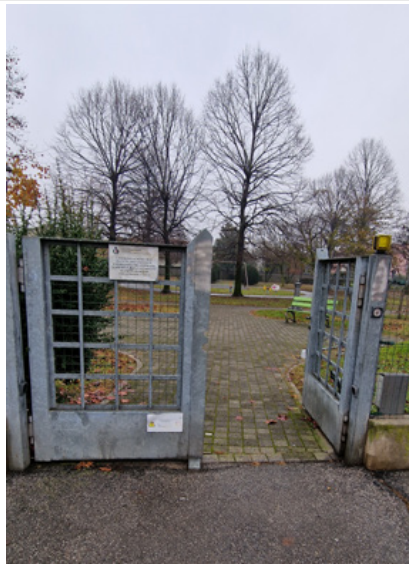
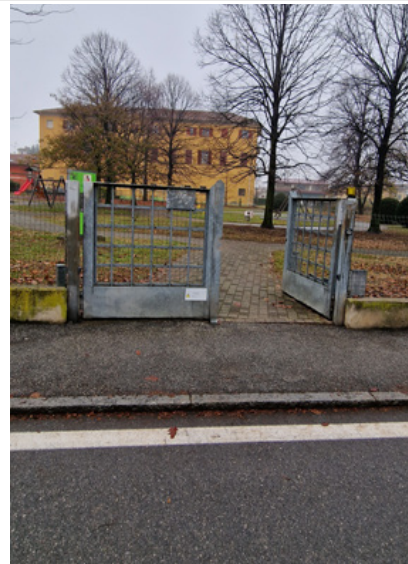
Documentazione fotografica

*I due accessi risultano perfettamente accessibili.*

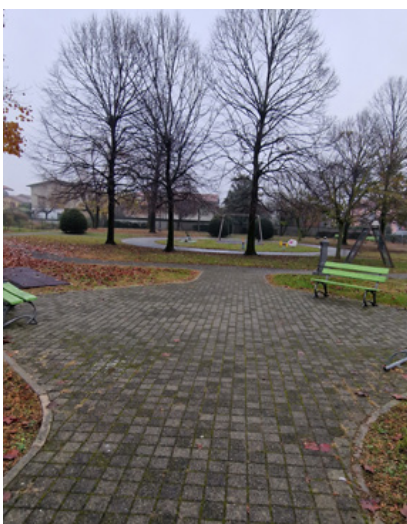
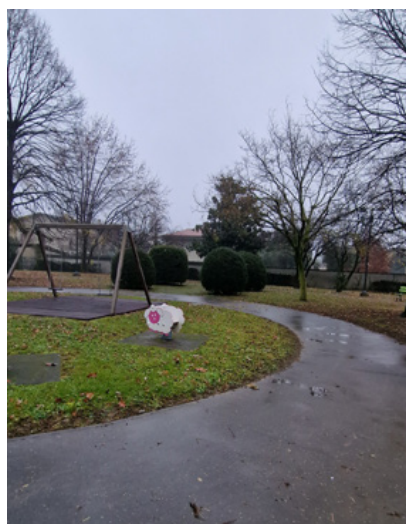
### Documentazione fotografica

*Il percorso pedonale all'interno risulta pavimentato, perfettamente accessibile. Per innalzare ulteriormente il livello d'accessibilità, al fine di garantire possibilità d'orientamento anche a persona non vedente, si potrà prevedere un ciglio sopraelevato di 10 cm dal calpestio e differenziato per materiale e colore dalla pavimentazione dei percorsi ed interrotto ogni 10 m da varchi che consentano l'accesso alle zone adiacenti non pavimentate ai sensi del DM 236/89.*

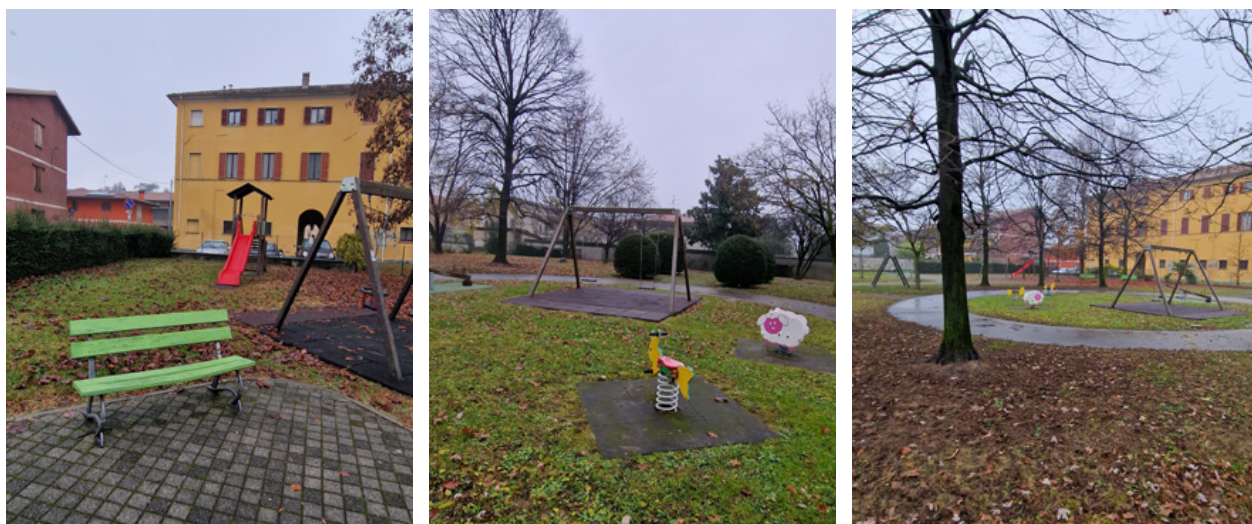
*Le panchine sono dotate di area laterale pavimentata, ciò garantisce la possibilità a persona su carrozzina di affiancarsi e partecipare alla vita sociale. In caso di future implementazione delle sedute opportuno posizionare anche alcuni modelli dotati di braccioli utili per persona anziane o fragili. Assenti giochi inclusivi.*

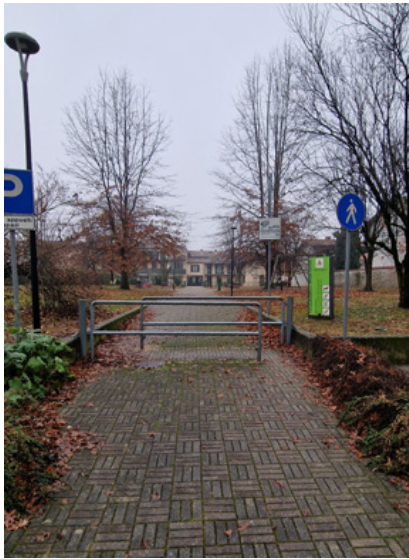
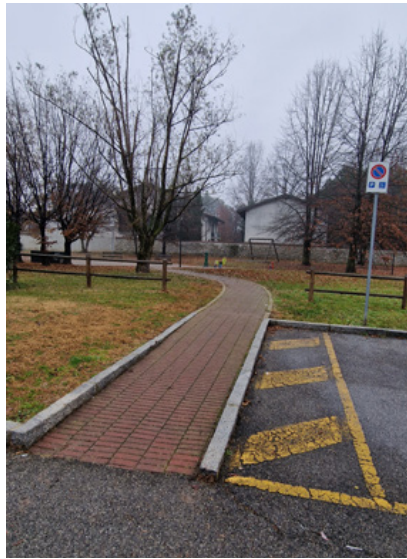
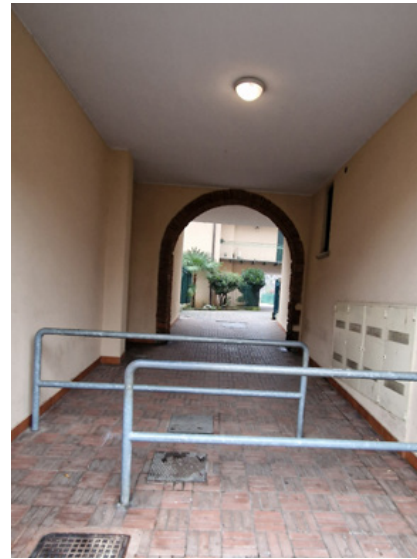
Documentazione fotografica

*Gli ingressi al Parco su Via Verdi e su Via Trento, presentano elementi dissuasori che riducono il passaggio utile al di sotto di 90 cm, necessario garantire almeno una luce di passaggio pari a 90 cm per garantire il passaggio di carrozzina.*

Ambito	Criticità rilevata	Possibile intervento risolutivo	Rif. normativi	Stima Costo
Accessi & percorsi	Dissuasori accesso area riducono larghezza di passaggio al di sotto di 90 cm	Adeguamento distanza elementi dissuasori	DM 236/89 8.2.1 LR 6/89 2.1	1.000,0 €

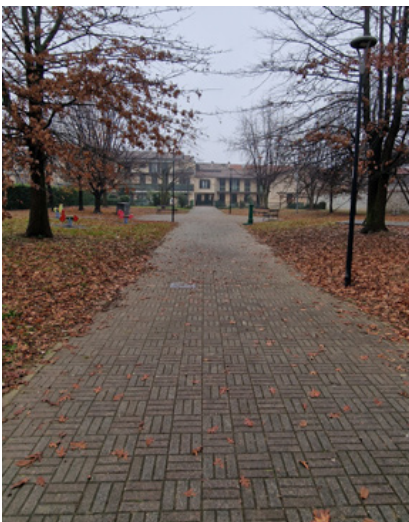
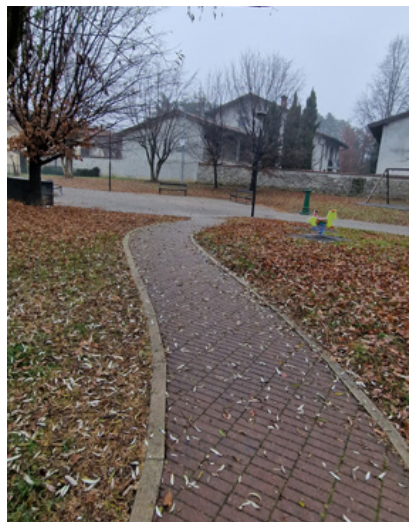
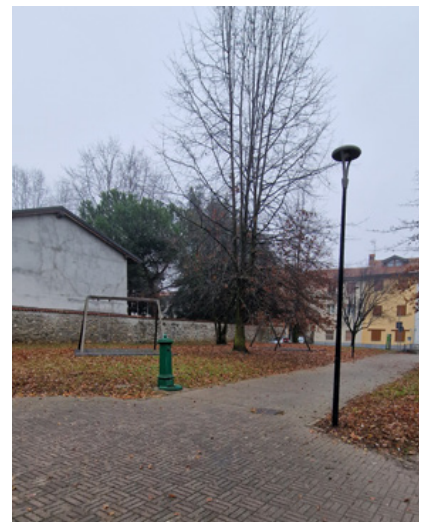
### Documentazione fotografica

*Il percorso pedonale all'interno risulta pavimentato, perfettamente accessibile. Per innalzare ulteriormente il livello d'accessibilità, al fine di garantire possibilità d'orientamento anche a persona non vedente, si potrà prevedere un ciglio sopraelevato di 10 cm dal calpestio e differenziato per materiale e colore dalla pavimentazione dei percorsi ed interrotto ogni 10 m da varchi che consentano l'accesso alle zone adiacenti non pavimentate ai sensi del DM 236/89.*

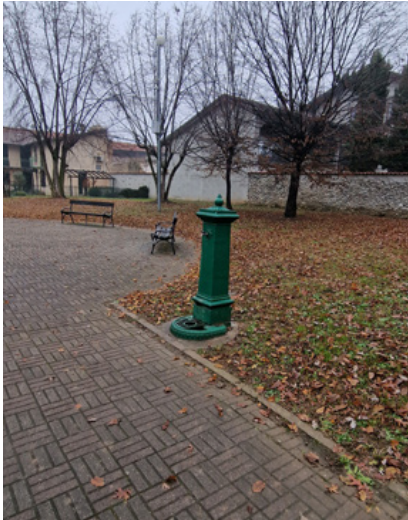
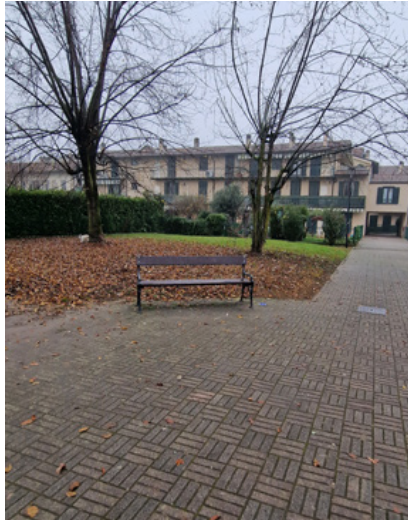
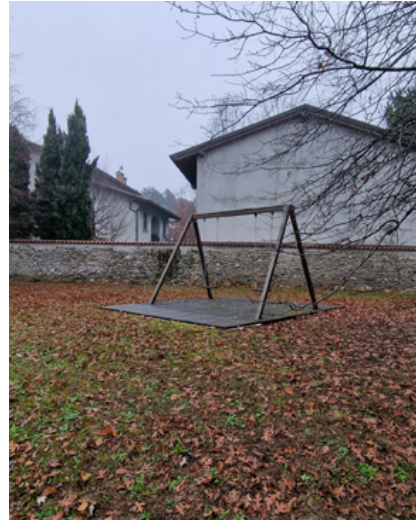
### Documentazione fotografica

*Presenti panchine, fontanella ed attrezzature ludiche per bambini, nessuna di queste tuttavia è della tipologia inclusiva. A persona su sedia a ruote è consentito alle panchine, potendo partecipare pienamente alla vita sociale. Assenti panchine con braccioli.*

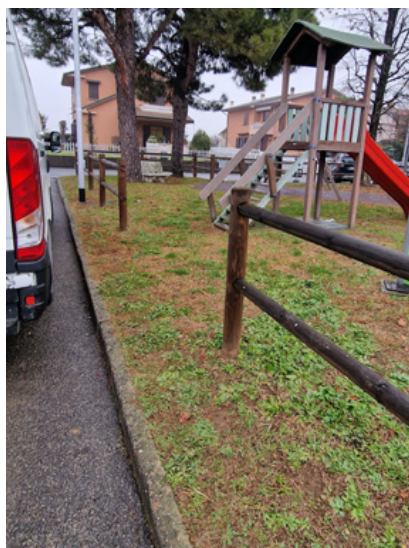
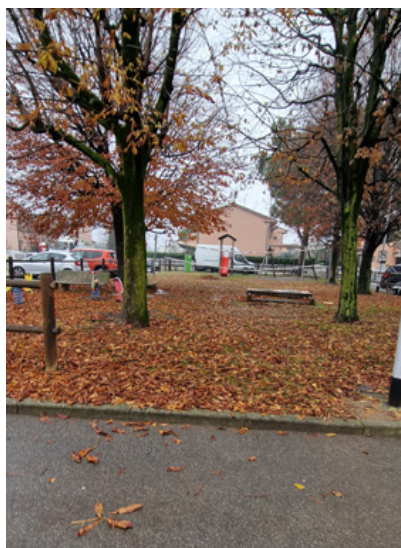
## Documentazione fotografica

*Gli accessi non risultano raccordati alla quota strada, presentando cordolo perimetrale. Necessario eliminare il dislivello, opportuno tracciare zebraure al fine di evitare la sosta di autoveicoli in corrispondenza degli accessi.*

Ambito	Criticità rilevata	Possibile intervento risolutivo	Rif. normativi	Stima Costo
Parcheggi	Assenza stallo riservato	Realizzazione parcheggio riservato	D.P.R. n. 495/1992 e s.m.i.	400,0 €
Accessi & percorsi	Accessi non raccordati alla quota strada	Realizzazione di raccordi e tracciamento area zebra in corrispondenza degli accessi	DM 236/89 art. 4.2.1-8.2.1	1.600,0 €
Accessi & percorsi	Panchine e fontanella non raggiungibili da persona su carrozzina	Realizzazione di percorso pedonale in calcestruzzo comprese aree di sosta e movimentazione carrozzina a fianco di sedute	DM 236/89 8.2.1 LR 6/89 2.1	5.000,0 €

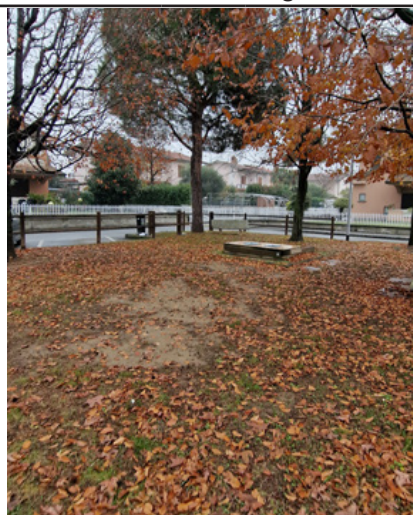
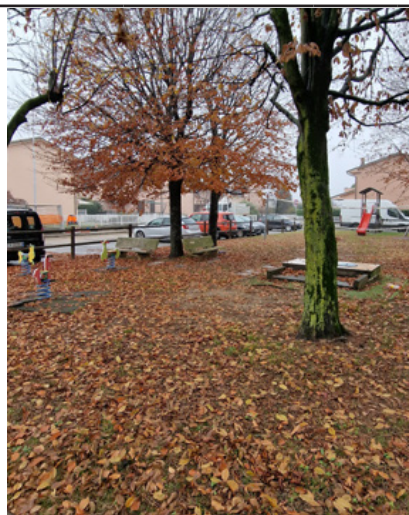
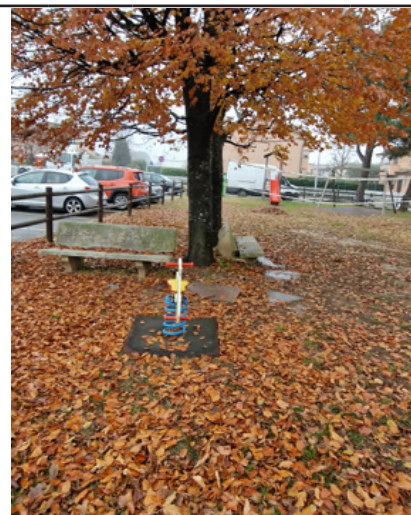
## Documentazione fotografica

*L'area risulta completamente a prato, non accessibile da persona su carrozzina, possibile realizzare un percorso in calcestruzzo con adeguata rullatura e costipazione della stratigrafia del pacchetto e strato superficiale con pezzatura fine 1/3 mm al fine di consentire anche ad utente su sedia a ruote l'accesso all'area e la piena partecipazione sociale.*

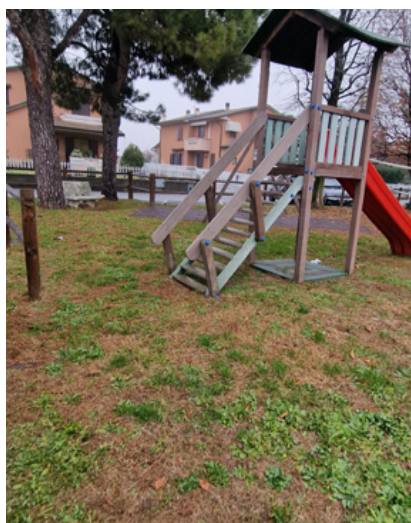
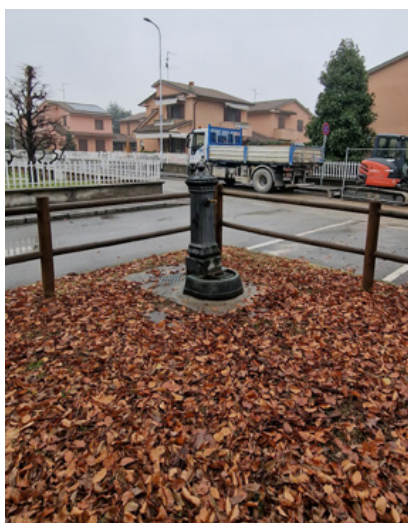
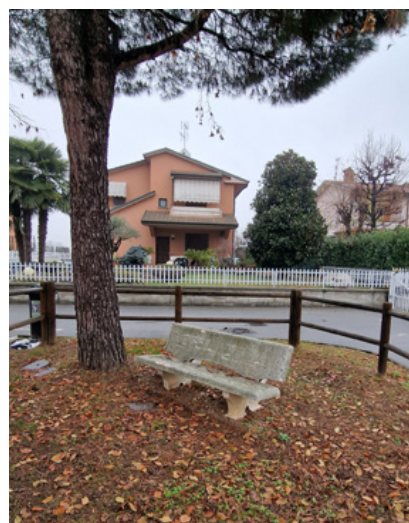
## Documentazione fotografica

*Nessuna delle attrezzature ludiche risulta della tipologia accessibile anche da parte di utente con fragilità. Necessario rendere raggiungibile anche a persona su carrozzina la fontanella e permettere di affiancarsi ad almeno una seduta al fine di garantire la piena partecipazione sociale.*

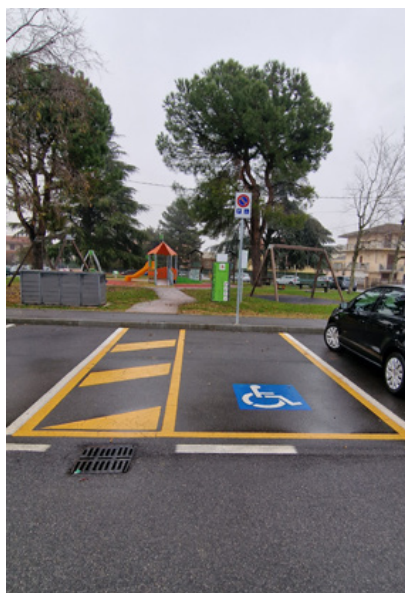
*Opportuno spostare lo stallo riservato in corrispondenza del raccordo con il marciapiede.*

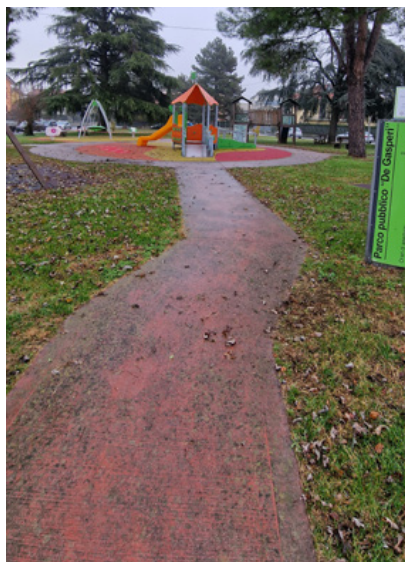
Documentazione fotografica

*L'ingresso risulta accessibile.*

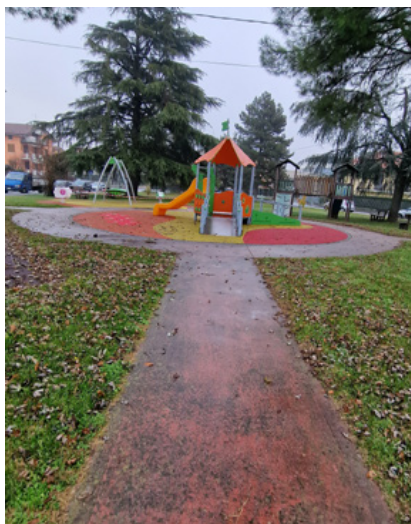
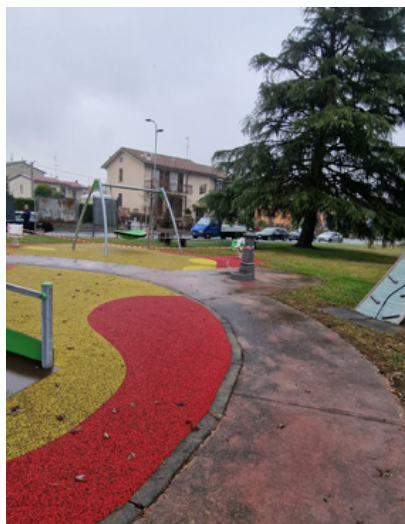
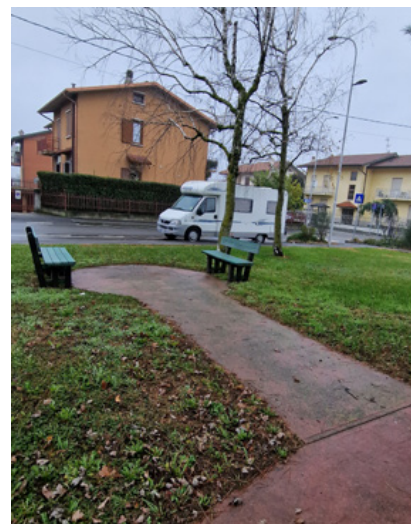
### Documentazione fotografica

*Tutti i percorsi risultano pavimentati in battuto di cemento, perfettamente accessibili, la pavimentazione in gomma colata risulta realizzata in maniera complanare ai camminamenti.*

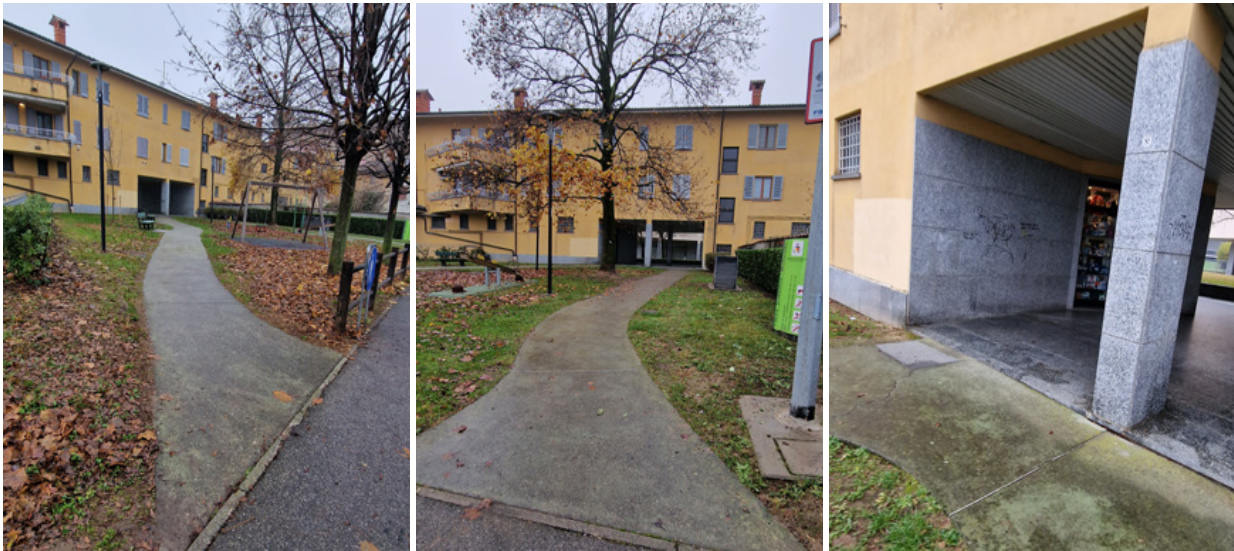
*Gli ingressi risultano accessibili.*

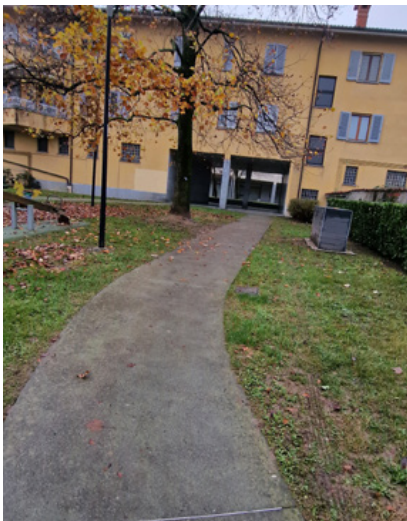
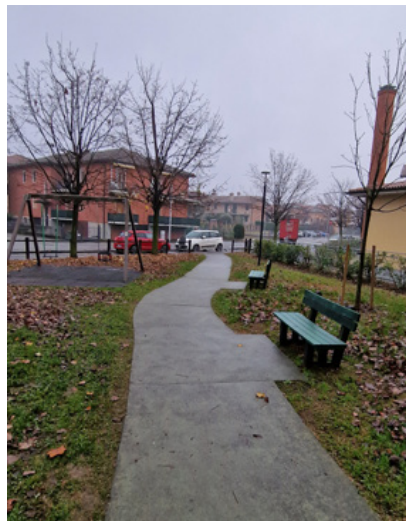
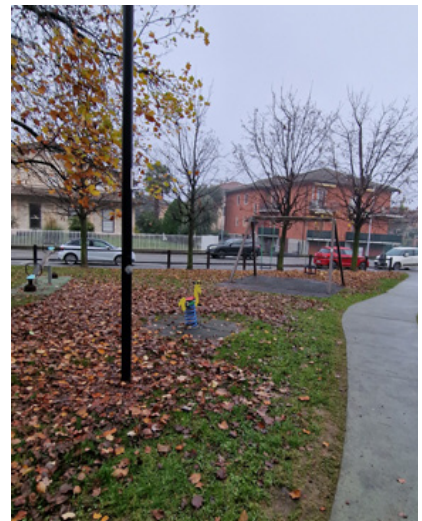
*Il percorso pedonale all'interno del parco risulta nel complesso accessibile.*

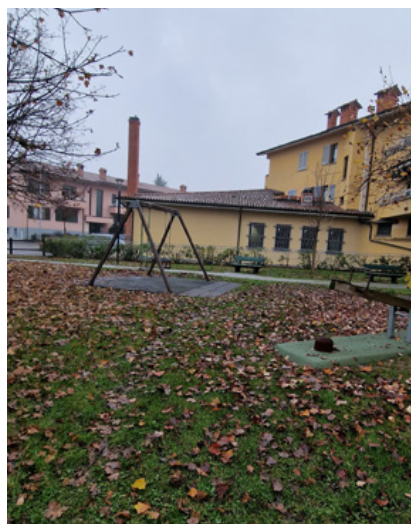
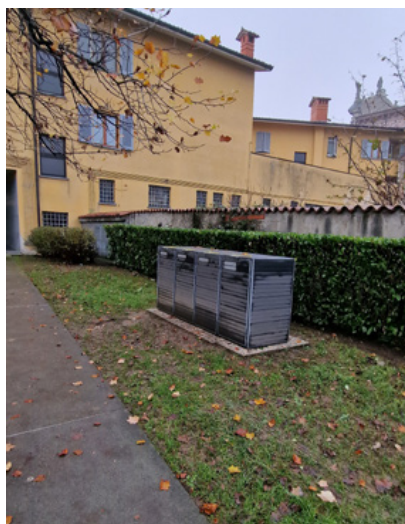
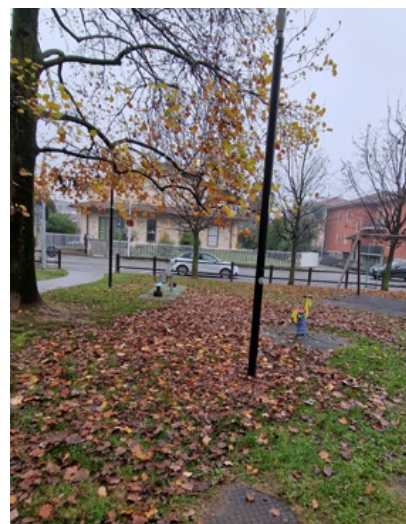
*Le panchine sono posizionate ai margini del camminamento, prive di area laterale pavimentata che consenta lo stazionamento anche di una carrozzina. Necessario collegare al percorso principale anche i cestini per poterne consentire la fruizione anche a persona su carrozzina.*

Ambito	Criticità rilevata	Possibile intervento risolutivo	Rif. normativi	Stima Costo
Arredi e attrezzature	Assenza area di sosta carrozzina in fianco a panchine esistenti e collegamento a cestini	Realizzazione aree di sosta ed area di accostamento in battuto di cemento perfettamente complanare al percorso esistente	DPR 503/96 art. 9 DM 236/89 art. 4.1.4-8.1.4	1.000,0 €

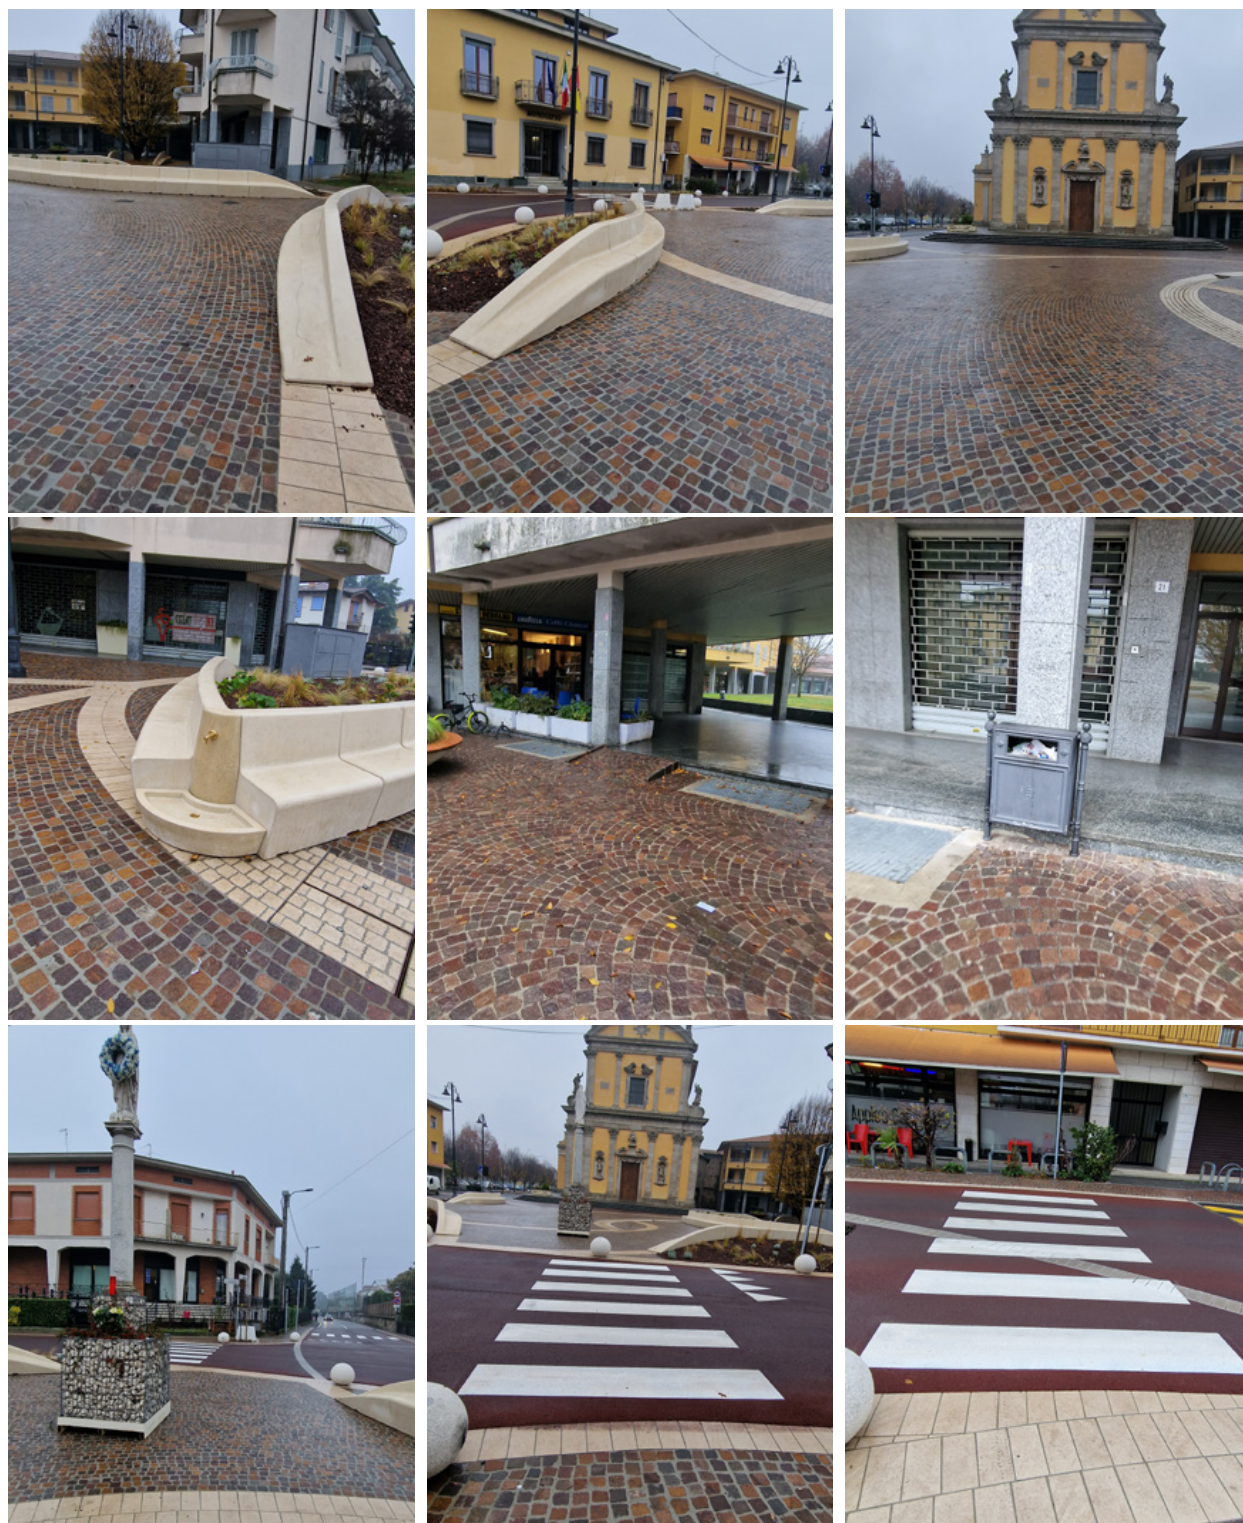
La Piazza risulta in piano, perfettamente accessibile, presente raccordo con la quota dell'area porticata commerciale. Possibile meglio segnalare il dislivello della raccolta delle acque meteoriche. Gli attraversamenti pedonali che consentano l'accesso alla Piazza non sono dotati di segnalazioni pedotattili per non vedenti, si veda l'analisi dei percorsi pedonali.

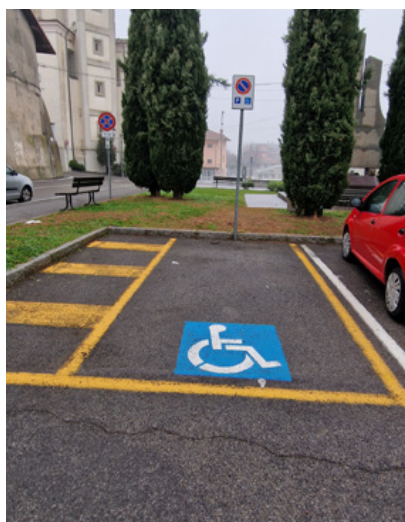
*Presente uno stallo riservato nell'adiacente parcheggio di Via Roveri, da valutare comunque la possibilità di realizzare uno stallo riservato nella Piazza.*

Ambito	Criticità rilevata	Possibile intervento risolutivo	Rif. normativi	Stima Costo
Parcheggi	Assenza stallo riservato Piazza	Realizzazione parcheggio riservato	D.P.R. n. 495/1992 e s.m.i.	400,0 €
Accessi & percorsi	Assenza corrimano gradinata	Fornitura e posa corrimano ad altezza 90 cm come elemento di sicurezza	DM 236/89 8.1.10	850,0 €

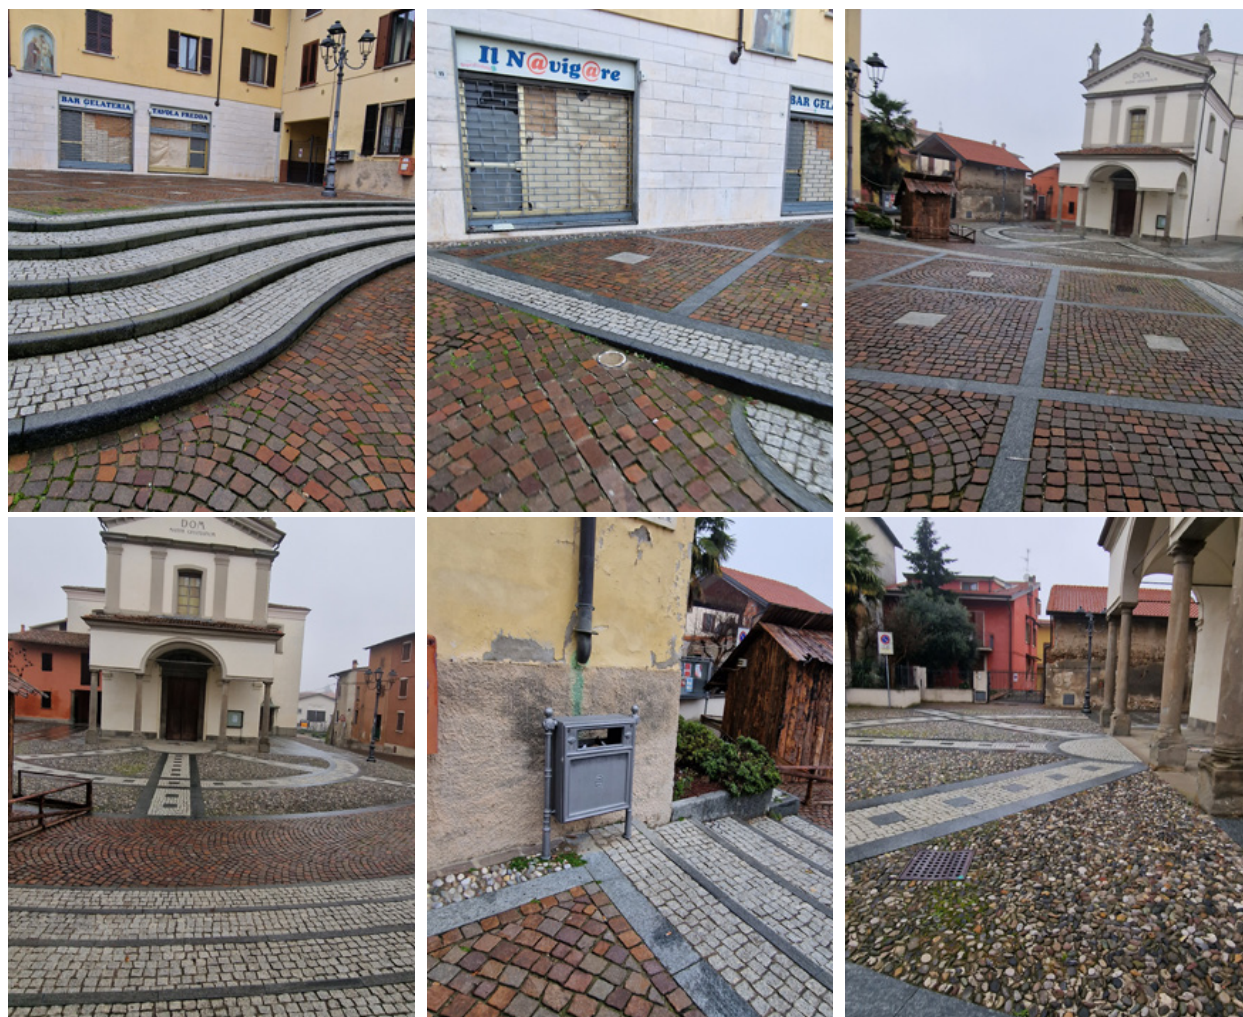
*La Piazza presenta pavimentazione in acciottolato in corrispondenza del sagrato, finitura scarsamente accessibile, presenti comunque fasce in porfido e lastricato che consentano a persona fragile di evitare le zone in acciottolato. Opportuno dotare la scalinata che collega i due livelli della Piazza di un corrimano, seppur sia presente raccordo privo di gradini per raggiungere la zona superiore.*

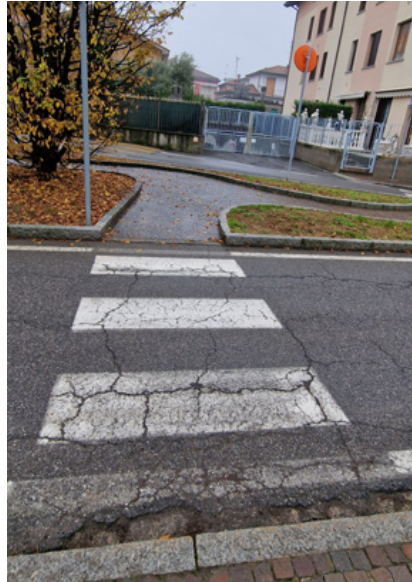
**01**

Indicazione posizione: intersezione Via XXIV Maggio

Tipologia criticità: Assenza segnalazione attraversamento pedonale per non vedenti (ambo i lati)

Segnalazione di attraversamento pedonale mediante collocazione di adeguata segnaletica tattilo plantare in mattonelle in gres.

*Compresa sistemazione disconnessione asfalto.*

Stima costo intervento possibile risolutivo: **1.400,0 €**

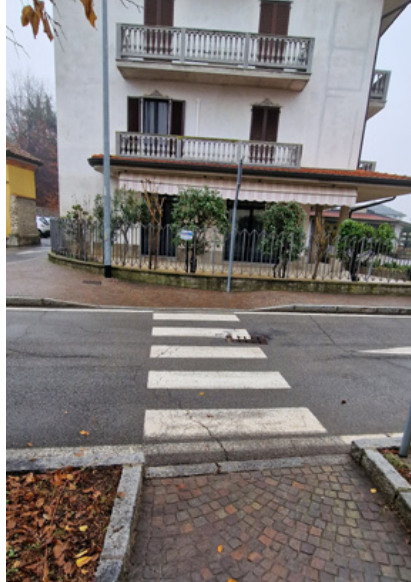
**02**

Indicazione posizione: intersezione Via XXIV Maggio

Tipologia criticità: Assenza segnalazione attraversamento pedonale per non vedenti (ambo i lati)

Segnalazione di attraversamento pedonale mediante collocazione di adeguata segnaletica tattile plantare in mattonelle in gres.

Stima costo intervento possibile risolutivo: **1.400,0 €**

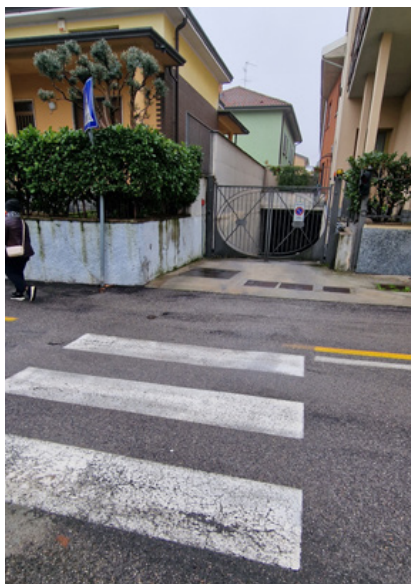
**03**

Indicazione posizione: intersezione Via XXIV Maggio

Tipologia criticità: Assenza segnalazione attraversamento pedonale per non vedenti (ambo i lati)

Segnalazione di attraversamento pedonale mediante collocazione di adeguata segnaletica tattilo plantare in mattonelle in gres.

Stima costo intervento possibile risolutivo: **1.500,0 €**

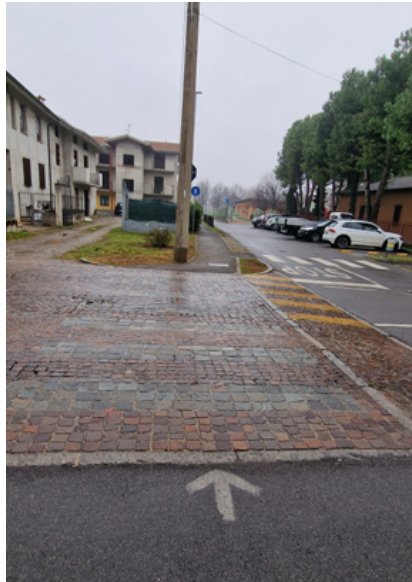
**04**

Indicazione posizione: intersezione Via Roma

Tipologia criticità: Assenza segnalazione attraversamento pedonale per non vedenti (ambo i lati)

Segnalazione di attraversamento pedonale mediante collocazione di adeguata segnaletica tattile plantare in mattonelle in gres.

Stima costo intervento possibile risolutivo: **1.600,0 €**

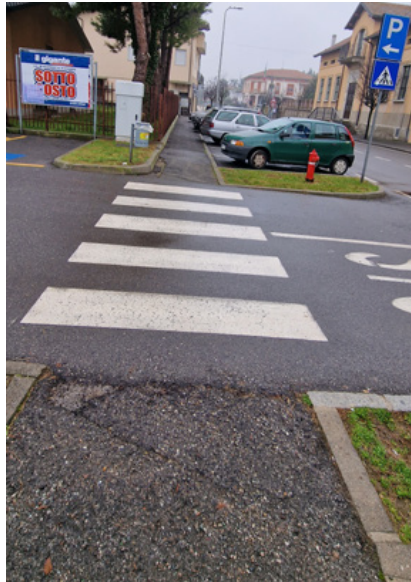
**05**

Indicazione posizione: intersezione Via San Francesco D'Assisi

Tipologia criticità: Assenza segnalazione attraversamento pedonale per non vedenti (ambo i lati)

Segnalazione di attraversamento pedonale mediante collocazione di adeguata segnaletica tattile plantare in mattonelle in gres.

Stima costo intervento possibile risolutivo: **1.400,0 €**

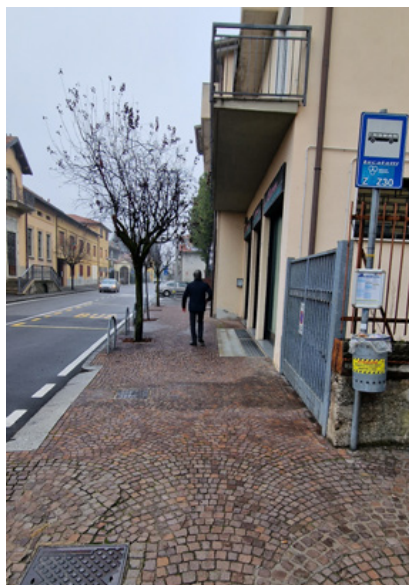
**06**

Indicazione posizione: fermata bus Municipio direzione nord

Tipologia criticità: Assenza fermata mezzi pubblici accessibile

Realizzazione di fermata dei mezzi pubblici accessibile all'utenza allargata, completa di pensilina con panchina dotata di schienale e braccioli, integrata con segnali tattilo plantari per non vedenti.

Stima costo intervento possibile risolutivo: **18.000,0 €**

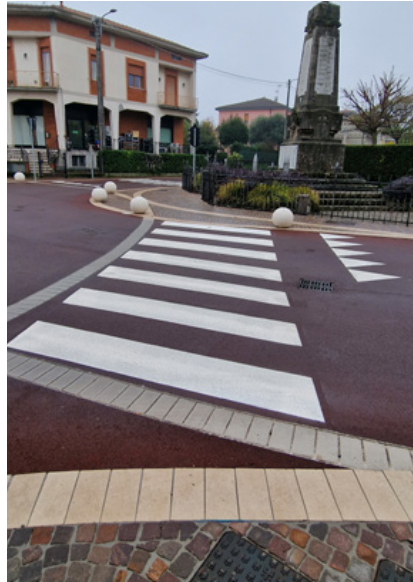
**07**

Indicazione posizione: attraversamento pedonale Municipio

Tipologia criticità: Assenza segnalazione attraversamento pedonale per non vedenti (ambo i lati)

Segnalazione di attraversamento pedonale mediante collocazione di adeguata segnaletica tattilo plantare in mattonelle in gres.

Stima costo intervento possibile risolutivo: **1.700,0 €**

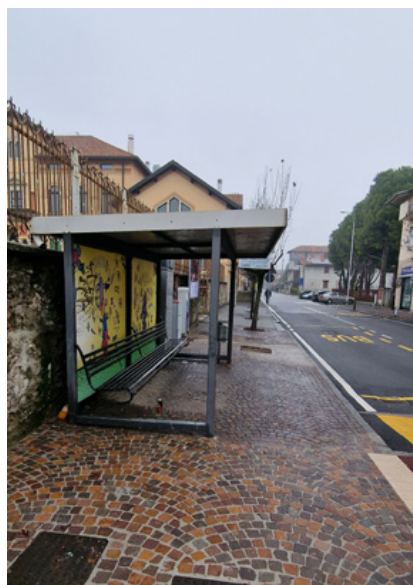
**08**

Indicazione posizione: fermata bus Municipio direzione sud

Tipologia criticità: Assenza fermata mezzi pubblici accessibile

Realizzazione di fermata dei mezzi pubblici accessibile all'utenza allargata, completa di pensilina con panchina dotata di schienale e braccioli, integrata con segnali tattilo plantari per non vedenti.  
*Sola realizzazione segnalazione pedotattile.*

Stima costo intervento possibile risolutivo: **1.600,0 €**

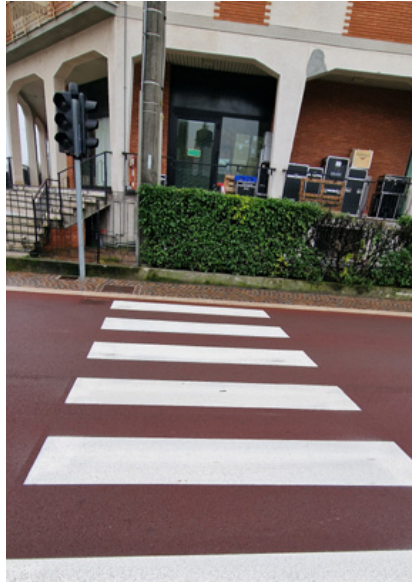
**09**

Indicazione posizione: intersezione Via San Giorgio

Segnalazione di attraversamento pedonale mediante collocazione di adeguata segnaletica tattilo plantare in mattonelle in gres.

Stima costo intervento possibile risolutivo: **1.600,0 €**

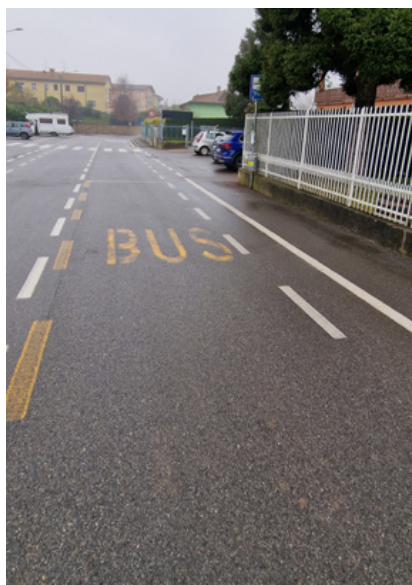
**29**

Indicazione posizione: fermata bus Cimitero direzione Capriate

Tipologia criticità: Assenza fermata mezzi pubblici accessibile

Descrizione prestazionale possibile intervento:

Realizzazione di fermata dei mezzi pubblici accessibile all'utenza allargata, completa di pensilina con panchina dotata di schienale e braccioli, integrata con segnali tattilo plantari per non vedenti.

Riferimenti normativi: DM 236/89 artt. 4.2.1 e 8.2 - DPR 503/96 artt. 4e5

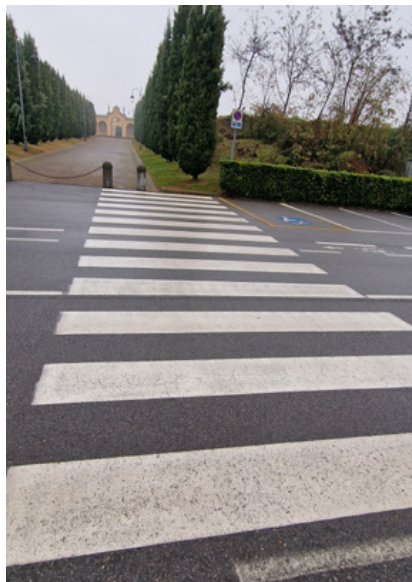
**30**

Indicazione posizione: attraversamento pedonale cimitero

Tipologia criticità: Assenza segnalazione attraversamento pedonale per non vedenti (ambo i lati)

Descrizione prestazionale possibile intervento:

Segnalazione di attraversamento pedonale mediante collocazione di adeguata segnaletica tattilo plantare in mattonelle in gres.

Riferimenti normativi: DM 236/89 artt. 4.2.1 e 8.2.1 - DPR 503/96 artt. 4e5

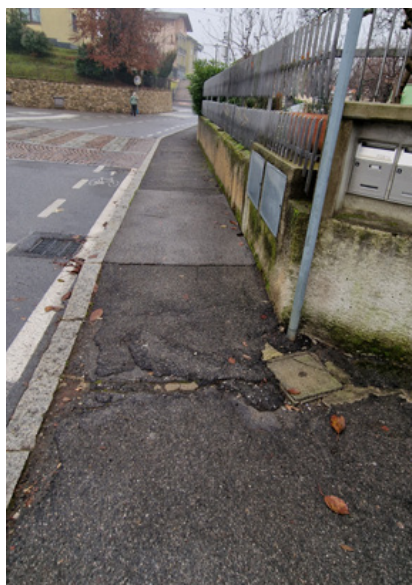
**31**

Indicazione posizione: altezza civico 44

Tipologia criticità: Pavimentazione percorso pedonale sconnesso

Descrizione prestazionale possibile intervento:

Adeguamento della pavimentazione dissestata tramite rimozione e rifacimento dello strato di finitura in modo da ottenere un piano di calpestio compatto, omogeneo e perfettamente complanare alla pavimentazione esistente.

L.R. 6/89 art. 2.1 - DM 236/89 art. 4.2.1 e 8.2.1- DPR 503/96 artt. 4e5

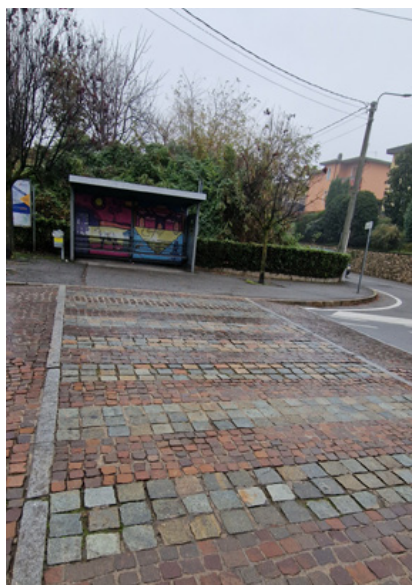
**32**

Indicazione posizione: attraversamento pedonale fermata bus

Tipologia criticità: Assenza segnalazione attraversamento pedonale per non vedenti (ambo i lati)

Descrizione prestazionale possibile intervento:

Segnalazione di attraversamento pedonale mediante collocazione di adeguata segnaletica tattile plantare in mattonelle in gres.

Riferimenti normativi: DM 236/89 artt. 4.2.1 e 8.2.1 - DPR 503/96 artt. 4e5

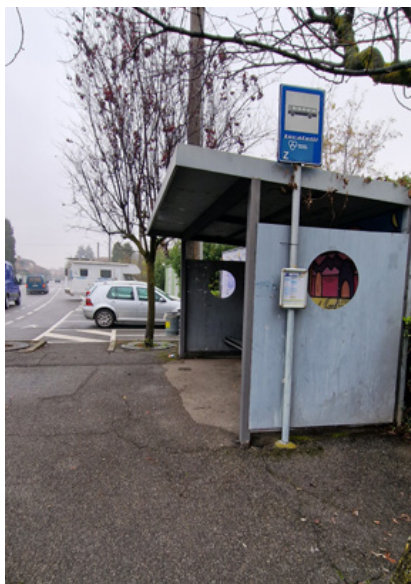
**33**

Indicazione posizione: fermata bus cimitero direzione Bottanuco centro

Tipologia criticità: Assenza fermata mezzi pubblici accessibile

Descrizione prestazionale possibile intervento:

Realizzazione di fermata dei mezzi pubblici accessibile all'utenza allargata, completa di pensilina con panchina dotata di schienale e braccioli, integrata con segnali tattilo plantari per non vedenti.  
*Solo realizzazione segnalazione pedotattile.*

Riferimenti normativi: DM 236/89 artt. 4.2.1 e 8.2 - DPR 503/96 artt. 4e5

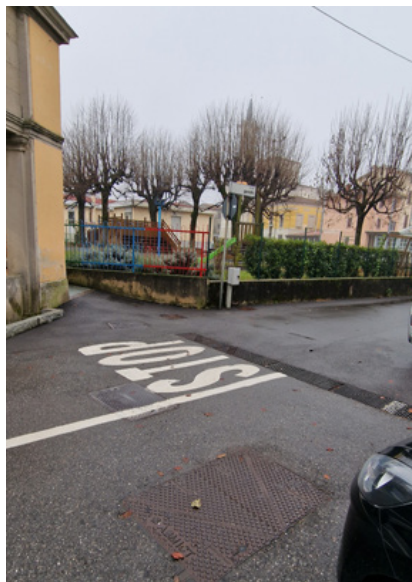
**34**

Indicazione posizione: intersezione vicolo Gandhi

Tipologia criticità: Assenza attraversamento pedonale

Descrizione prestazionale possibile intervento:

Realizzazione di nuove zebrature al fine di segnalare attraversamento pedonale con integrazione di adeguata segnaletica tattilo plantare in mattonelle in gres.

Riferimenti normativi: DM 236/89 artt. 4.2.1 e 8.2.1 - DPR 503/96 artt. 4e5

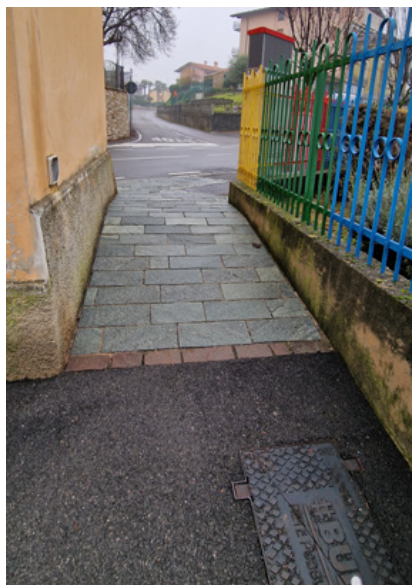
**35**

Indicazione posizione: cappella all'intersezione con vicolo Gandhi

Tipologia criticità: Rampa sprovvista di corrimano

Descrizione prestazionale possibile intervento:

Installazione di corrimano almeno su un lato della rampa altezza da terra non superiore a 90 cm.  
*Installazione di corrimano, inteso come elemento facilitatore, per affrontare il percorso in pendenza per persona anziana o con fragilità, nonché per aumentare il livello di sicurezza generale (pavimentazione scivolosa..). Solo su un lato.*

Riferimenti normativi: DM 236/89 artt. 4.1.11 e 8.1.11
