Comune di  
**Bottanuco**  
Provincia di Bergamo

**Piano  
Eliminazione  
Barriere  
Architettoniche**

**Schede spazi pubblici e percorsi**

Febbraio 2024

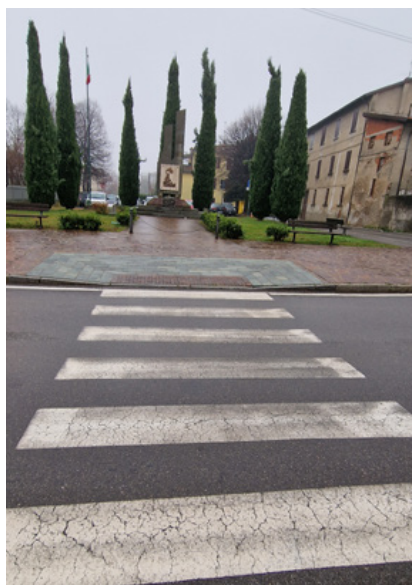
**36**

Indicazione posizione: attraversamento pedonale scuola primaria

Tipologia criticità: Assenza segnalazione attraversamento pedonale per non vedenti (ambo i lati)

Descrizione prestazionale possibile intervento:

Segnalazione di attraversamento pedonale mediante collocazione di adeguata segnaletica tattile plantare in mattonelle in gres.

Riferimenti normativi: DM 236/89 artt. 4.2.1 e 8.2.1 - DPR 503/96 artt. 4e5

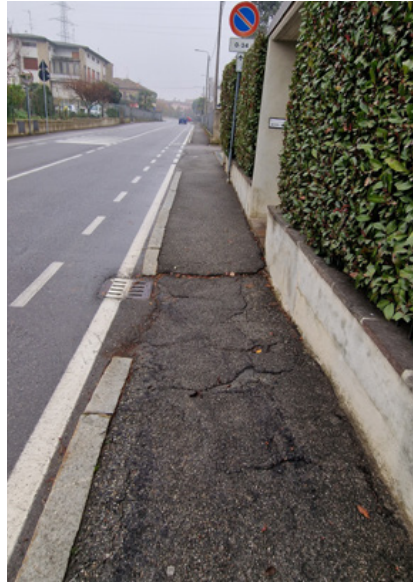
**37**

Indicazione posizione: altezza civico 25

Tipologia criticità: Presenza di rampa di pendenza eccessiva (x2)

Descrizione prestazionale possibile intervento:

Adeguamento di percorso pedonale con pendenza longitudinale eccessiva tramite demolizione e rifacimento della pavimentazione esistente allo scopo di creare una nuova rampa di pendenza, laddove possibile non superiore al 5%.

L.R. 6/89 art. 2.1 - DM 236/89 art. 4.2.1 e 8.2.1- DPR 503/96 artt. 4e5

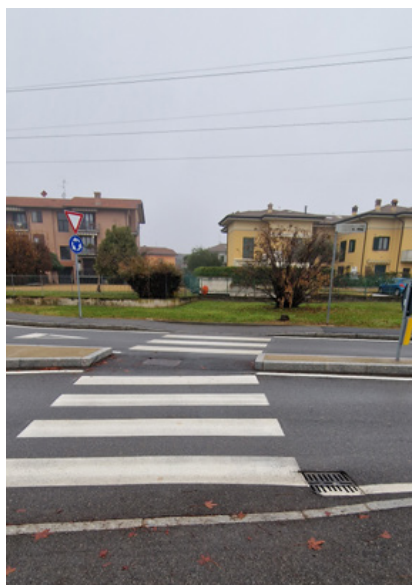
**39**

Indicazione posizione: attraversamento pedonale Via Maj

Tipologia criticità: Assenza segnalazione attraversamento pedonale per non vedenti (ambo i lati)

Descrizione prestazionale possibile intervento:

Segnalazione di attraversamento pedonale mediante collocazione di adeguata segnaletica tattilo plantare in mattonelle in gres.

Riferimenti normativi: DM 236/89 artt. 4.2.1 e 8.2.1 - DPR 503/96 artt. 4e5

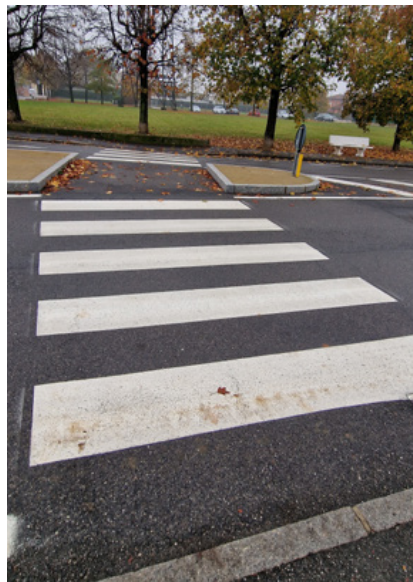
**40**

Indicazione posizione: attraversamento pedonale Viale Risorgimento

Tipologia criticità: Assenza segnalazione attraversamento pedonale per non vedenti (ambo i lati)

Descrizione prestazionale possibile intervento:

Segnalazione di attraversamento pedonale mediante collocazione di adeguata segnaletica tattilo plantare in mattonelle in gres.

Riferimenti normativi: DM 236/89 artt. 4.2.1 e 8.2.1 - DPR 503/96 artt. 4e5

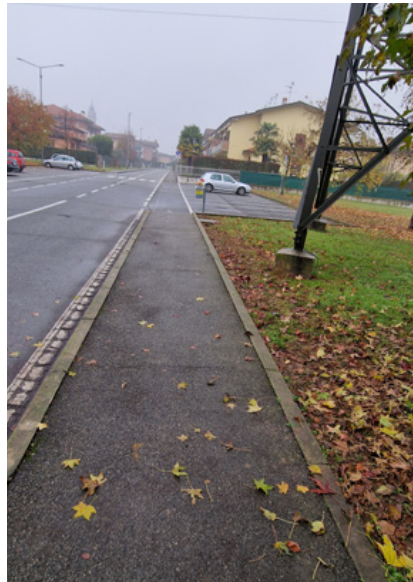
**41**

Indicazione posizione: parcheggio

Tipologia criticità: Assenza linea guida naturale non vedente

Descrizione prestazionale possibile intervento: Posizionamento di cordolo su uno dei due lati del percorso. Cordolo rialzato di 15 cm rispetto al piano di calpestio.

Riferimenti normativi: LR 6/89 art 2.1.1 - DM 236/89 artt. 4.2.1 e 8.2.1 - DPR 503/96 artt. 4e5

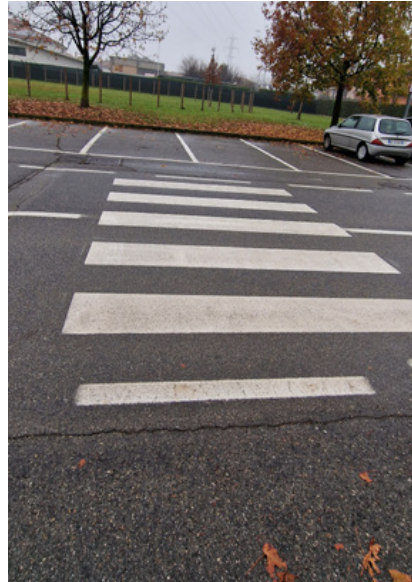
**42**

Indicazione posizione: parcheggio

Tipologia criticità: Assenza segnalazione attraversamento pedonale per non vedenti (ambo i lati)

Descrizione prestazionale possibile intervento:

Segnalazione di attraversamento pedonale mediante collocazione di adeguata segnaletica tattile plantare in mattonelle in gres.

*Compresa realizzazione pista pedotattile rettilinea lato est.*

Riferimenti normativi: DM 236/89 artt. 4.2.1 e 8.2.1 - DPR 503/96 artt. 4e5

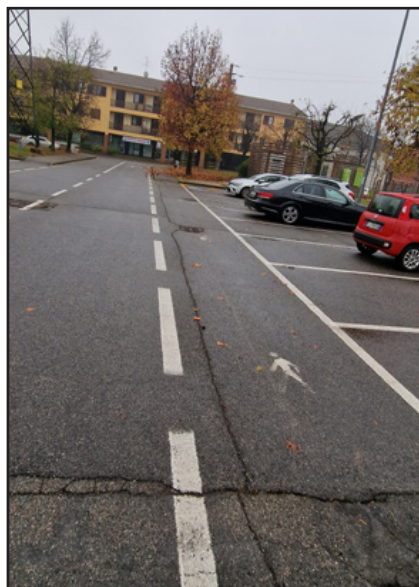
**43**

Indicazione posizione: parcheggio

Tipologia criticità: assenza continuità guida naturale

Descrizione prestazionale possibile intervento: Realizzazione di segnaletica tattilo plantare in assenza di continuità di guida naturale per distanza superiore agli 8 metri lineari.

Riferimenti normativi: DM 236/89 artt. 2- 4.2.1-8.2

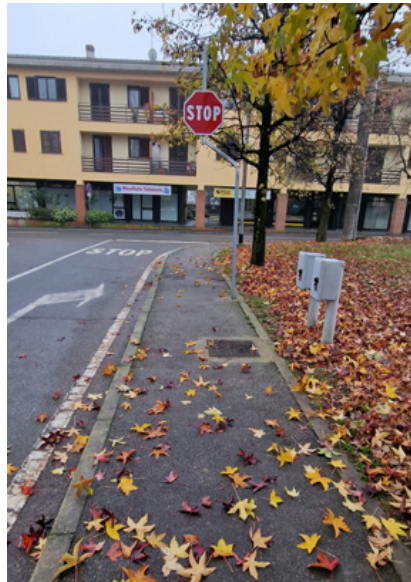
**44**

Indicazione posizione: intersezione con Via Castelrotto

Tipologia criticità: Assenza linea guida naturale non vedente

Descrizione prestazionale possibile intervento: Posizionamento di cordolo su uno dei due lati del percorso. Cordolo rialzato di 15 cm rispetto al piano di calpestio.

Riferimenti normativi: LR 6/89 art 2.1.1 - DM 236/89 artt. 4.2.1 e 8.2.1 - DPR 503/96 artt. 4e5

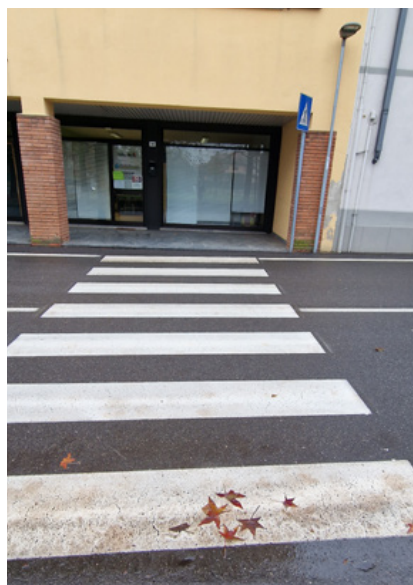
**45**

Indicazione posizione: attraversamento pedonale portici

Descrizione prestazionale possibile intervento:

Segnalazione di attraversamento pedonale mediante collocazione di adeguata segnaletica tattilo plantare in mattonelle in gres.

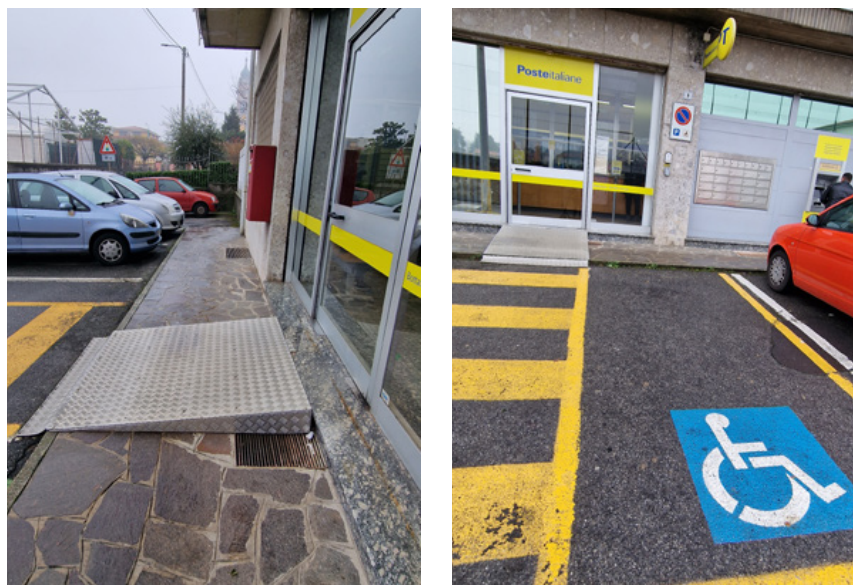
Indicazione posizione: Ufficio Postale

Descrizione prestazionale possibile intervento: Rifacimento del marciapiede o percorso pedonale esistente previa demolizione della pavimentazione compreso il sottofondo, allo scopo di creare un'area sopraelevata in corrispondenza dell'accesso sopraelevato, realizzando una doppia rampa longitudinale al senso di percorrenza del marciapiede, laddove possibile di pendenza non superiore al 5%.

Riferimenti normativi: DM 236/89 artt. 4.2.1 e 8.2.1 - DPR 503/96 artt. 4e5

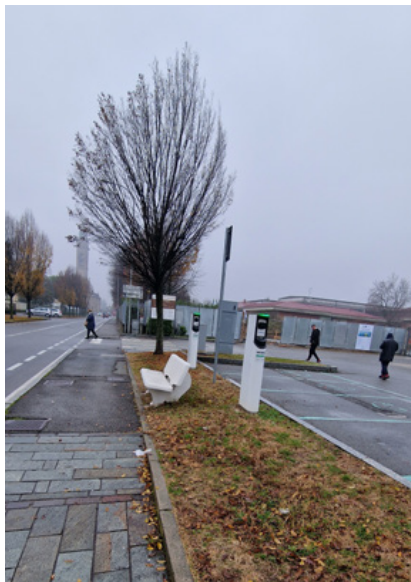
**69**

Tipologia criticità: Assenza area di sosta carrozzina a lato di seduta esistente

Descrizione prestazionale possibile intervento: Realizzazione di area pavimentata a lato di seduta esistente, larghezza minima area non inferiore a 150 cm di profondità e 110 cm di larghezza.

Riferimenti normativi: DM 236/89 artt. 4.1.4 e 8.1.4 - DPR 503/96 art. 9

Stima costo intervento possibile risolutivo: **600,0 €**

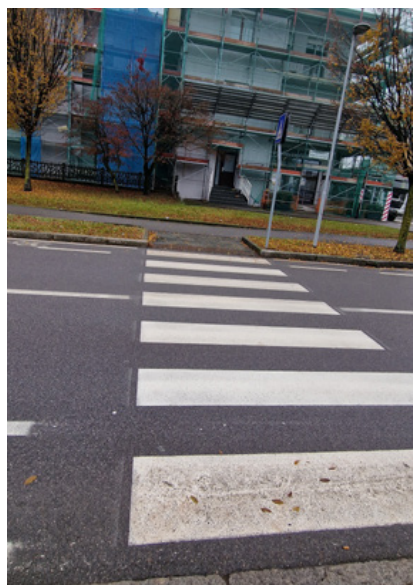
**70**

Tipologia criticità: Assenza segnalazione attraversamento pedonale per non vedenti (ambo i lati)

Segnalazione di attraversamento pedonale mediante collocazione di adeguata segnaletica tattile plantare in mattonelle in gres.

Riferimenti normativi: DM 236/89 artt. 4.2.1 e 8.2.1 - DPR 503/96 artt. 4e5

Stima costo intervento possibile risolutivo: **1.400,0 €**

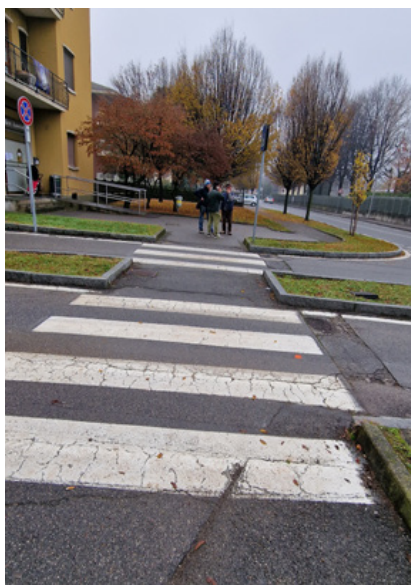
**71**

Tipologia criticità: Assenza segnalazione attraversamento pedonale per non vedenti (ambo i lati)

Segnalazione di attraversamento pedonale mediante collocazione di adeguata segnaletica tattilo plantare in mattonelle in gres.

Riferimenti normativi: DM 236/89 artt. 4.2.1 e 8.2.1 - DPR 503/96 artt. 4e5

Stima costo intervento possibile risolutivo: **2.500,0 €**

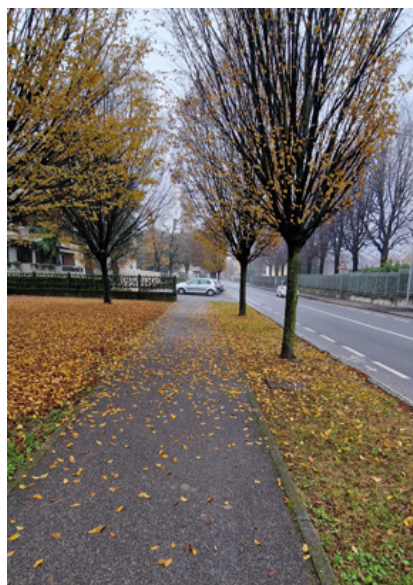
**72**

Tipologia criticità: Assenza linea guida naturale non vedente

Descrizione prestazionale possibile intervento: Posizionamento di cordolo su uno dei due lati del percorso. Cordolo rialzato di 15 cm rispetto al piano di calpestio.

Riferimenti normativi: LR 6/89 art 2.1.1 - DM 236/89 artt. 4.2.1 e 8.2.1 - DPR 503/96 artt. 4e5

Stima costo intervento possibile risolutivo: **1.800,0 €**

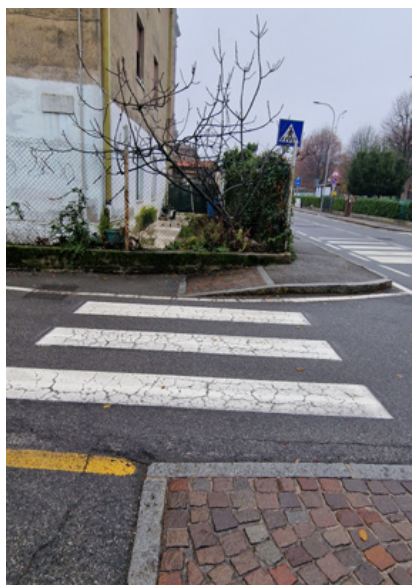
**73**

Tipologia criticità: Assenza segnalazione attraversamento pedonale per non vedenti (ambo i lati)

Segnalazione di attraversamento pedonale mediante collocazione di adeguata segnaletica tattile plantare in mattonelle in gres.

Riferimenti normativi: DM 236/89 artt. 4.2.1 e 8.2.1 - DPR 503/96 artt. 4e5

Stima costo intervento possibile risolutivo: **1.500,0 €**

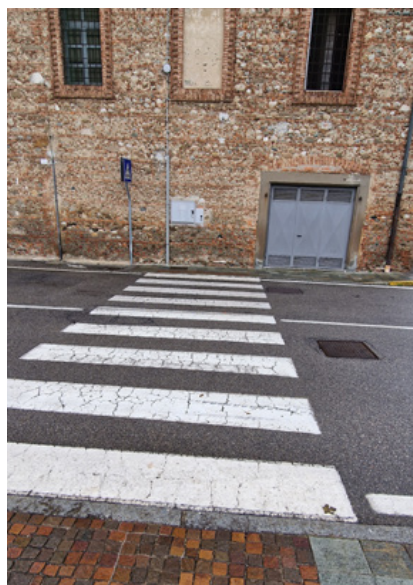
**74**

Tipologia criticità: Assenza segnalazione attraversamento pedonale per non vedenti (ambo i lati)

Segnalazione di attraversamento pedonale mediante collocazione di adeguata segnaletica tattile plantare in mattonelle in gres.

Riferimenti normativi: DM 236/89 artt. 4.2.1 e 8.2.1 - DPR 503/96 artt. 4e5

Stima costo intervento possibile risolutivo: **1.500,0 €**

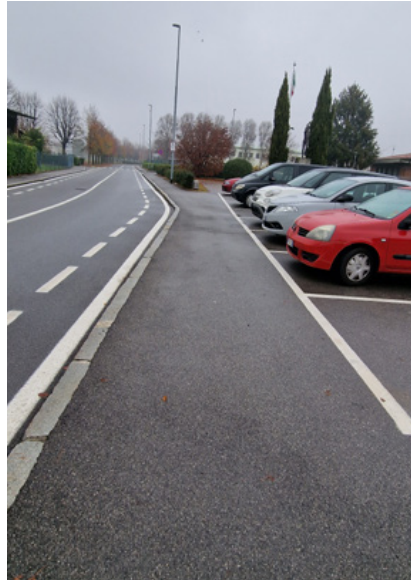
**75**

Tipologia criticità: Assenza linea guida naturale non vedente

Inserimento di solo cordolo di delimitazione lato parcheggio realizzato con polimeri rigenerati interrotto ogni 10 metri.

DM 236/89 art. 4.2.1 e 8.2.1- DPR 503/96 artt. 4e5

Stima costo intervento possibile risolutivo: **1.000,0 €**
